Piano Urbanistico Attuativo S.Maria

VERIFICA DI COMPATIBILITA' GEOLOGICA,  
GEOMORFOLOGICA E IDROGEOLOGICA  
DELL'INTERVENTO

## **PIANO URBANISTICO ATTUATIVO S. MARIA ALLARGAMENTO STRADALE VIA CAMARELE SISTEMAZIONE CAMPETTO S. MARIA CON MANTO SINTETICO**

### **RELAZIONE GEOLOGICA, GEOTECNICA ED IDROGEOLOGICA**

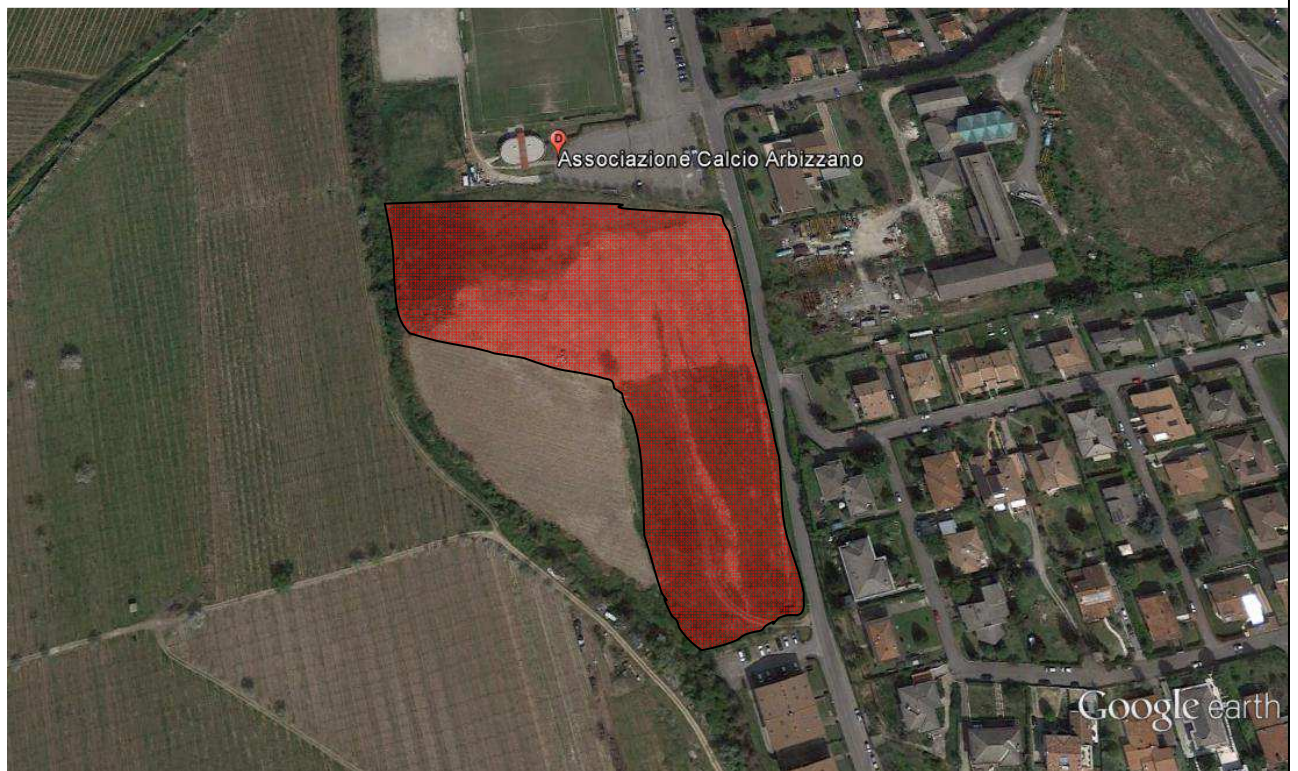
Fig. 1: ripresa satellitare del sito di progetto con evidenziate indicativamente le aree interessate

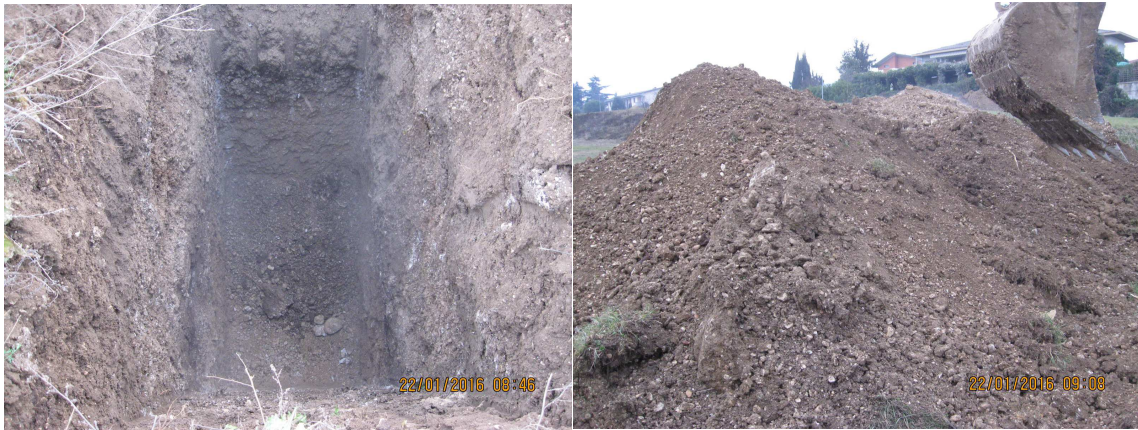
Fig. 5: lo scavo n. 1 (2016) e il materiale di risulta. Si noti la ghiaia al fondo

da m 0 a 5,5 ghiaia ad elementi spigolosi centimetrici in abbondante matrice limo argillosa

da m 5.5 a 5,9 ghiaia e sabbia lessinea con scarsa matrice fine e permeabile

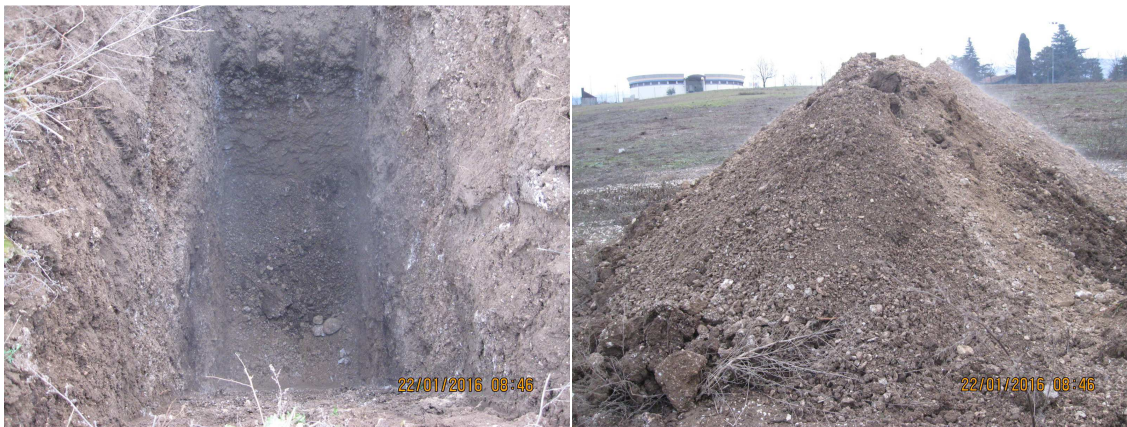
Fig. 6: lo scavo n. 1 (2016) e il materiale di risulta. Si noti la ghiaia al fondo

da m 0 a m 0,3	terreno di coltivo limo-argilloso
da m 0,3 a m 1,3	argilla marrone
da m 1,3 a m 2,3	ghiaia in abbondante matrice limo argillosa
da m 2,3 a m 2,9	argilla
da m 2,9 a m 5	ghiaia e sabbia lessinea con scarsa matrice fine e permeabile

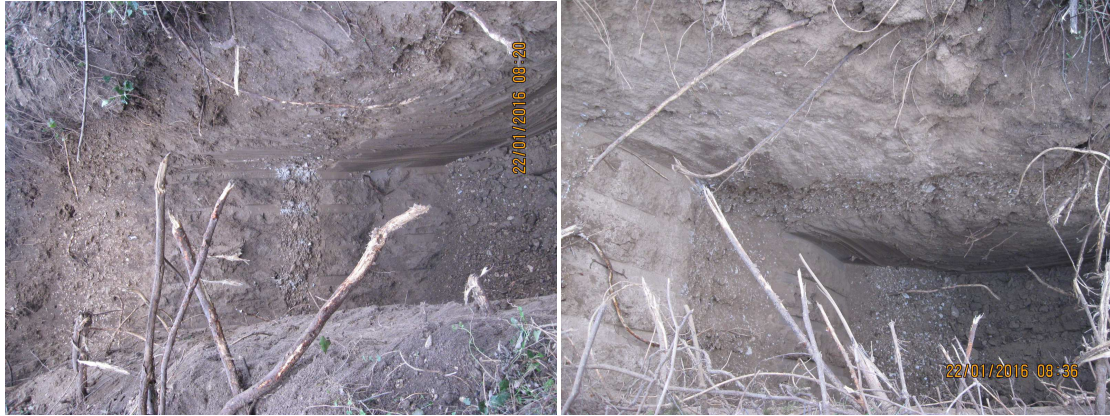
Fig. 7: lo scavo n. 3 a sx (2016) e n. 4 a dx, lungo via Camarele

Gli scavi n. 3 e 4 sono stati eseguiti dalla via Camarele intaccando la scarpata naturale e scavando fino a circa 1 metro al di sotto del piano stradale. Lo scopo è stato quello di raccogliere informazioni utili per la parametrizzazione geotecnica necessaria alla progettazione del muro di contenimento previsto dal progetto.
